# Měření magnetické pole

## 8. 4. 2021

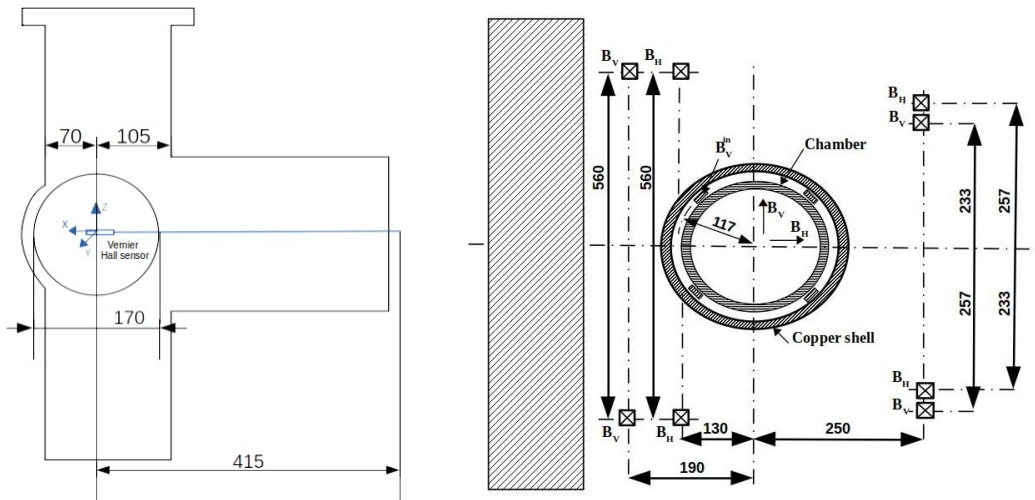
Obr. 2: Vlevo schéma umístění senzoru Vernier. Vpravo pozice stabilizačních cívek.

Po překontrolování geometrie vinutí bylo zjištěno, že cívka vertikální stabilizace na HFS je namotána ve špatném směru. Nynější pozice cívek je na obr. 2.

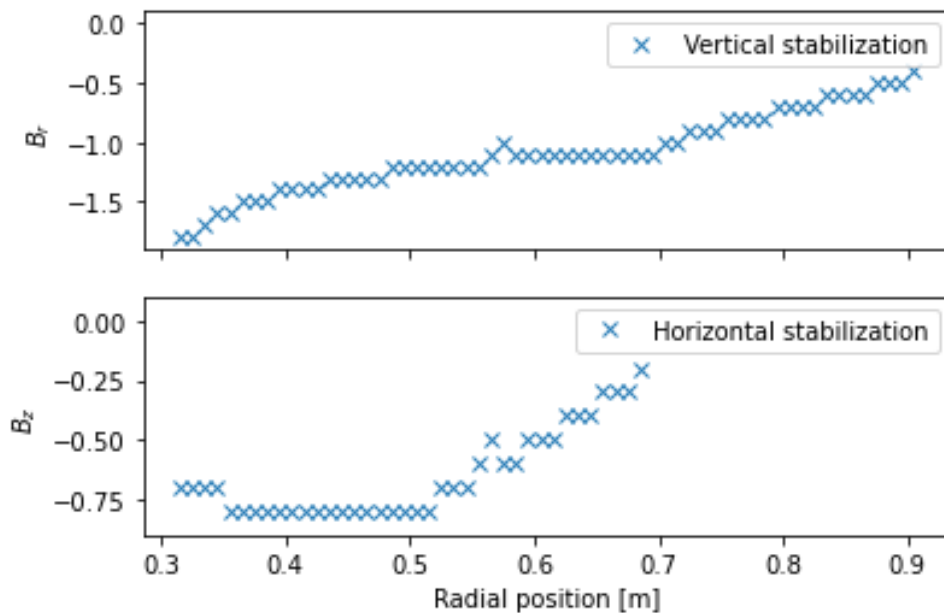
Obr. 3: Nahoře radiální složka magnetického pole generovaného vertikální stabilizací. Dole vertikální složka magnetického pole generovaného horizontální stabilizací.

U horizontální stabilizace senzor zaznamenal signál v y a z složce, ačkoliv by vytvářené pole mělo být vertikální a mít nenulové složky  $B_x$  a  $B_z$ .

U vertikální stabilizace byl senzorem zaznamenán signál v z-ovém a x-ovém směru, přičemž největších hodnot nabývala složka  $B_x$ .

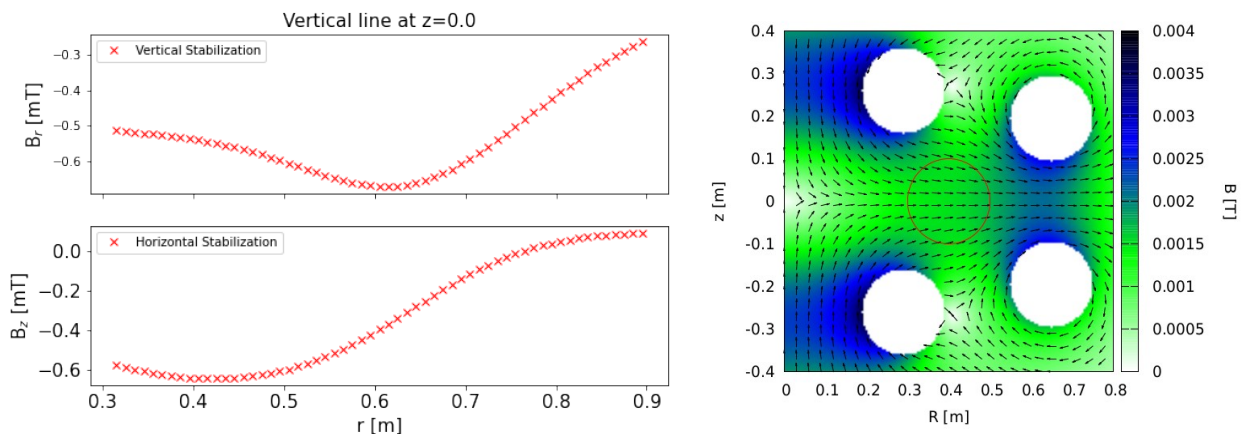
Proč radiální složka pole je u vertikální stabilizace největší na straně u HFS a postupně klesá? Nemělo by být pole u výstupu z komory ( $r \sim 0.6$ ) naopak zesíleno? (viz obr.4 Z VU JK a průběh z modelu)

Obr. 4: Vlevo závislost příslušné složky dané stabilizace na radiální poloze (pro  $I=102$  A). Vpravo vizualizace magnetického pole vertikální stabilizace pocházející z výzkumného úkolu Jindřicha Kocmana ( $I=?$ ).

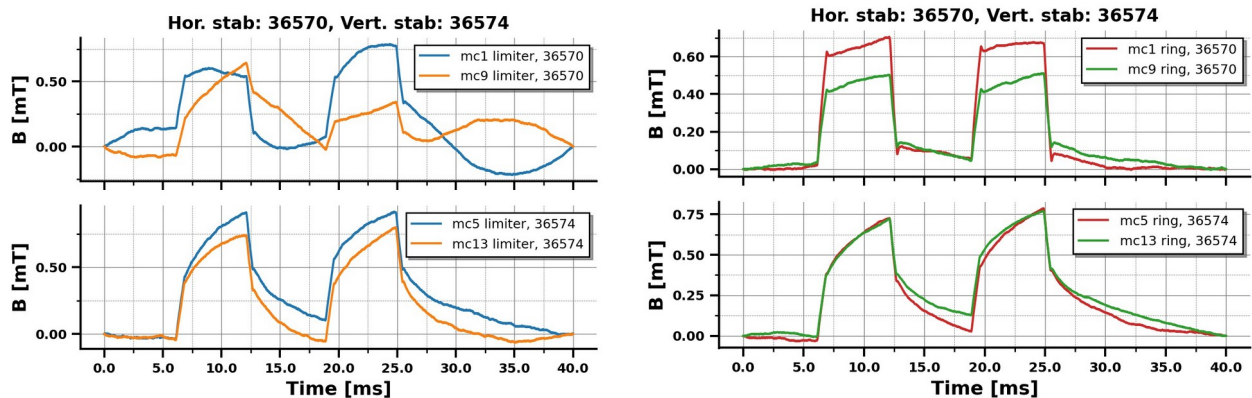
Předpokládáme-li, že je cívka vertikální stabilizace na HFS namotána opačným směrem, měl by se tento fakt projevit na velikosti příslušné složky magnetického pole v komoře. Mezi signály z cívek mc5 (horní stěna komory) a mc13 (dolní stěna komory), které by při výboji s vertikální stabilizací měly měřit generované radiální pole, však žádný větší rozdíl patrný není.

Při výboji s horizontální stabilizací je signál na cívce mc9 (HFS) oproti mc1 (LFS) rozdílný (to je divný a znepokojující). Avšak u signálů z cívek umístěných na prstenci žádný takový rozdíl v tvaru signálu nepozorujeme. Rozdíl je pouze ve velikosti, na což však může mít vliv i mírné vyosení cívky.

Obr. 5: Vlevo signál z Mirnovových cívek u limiteru, Vpravo signál z prstence Mirnovových cívek

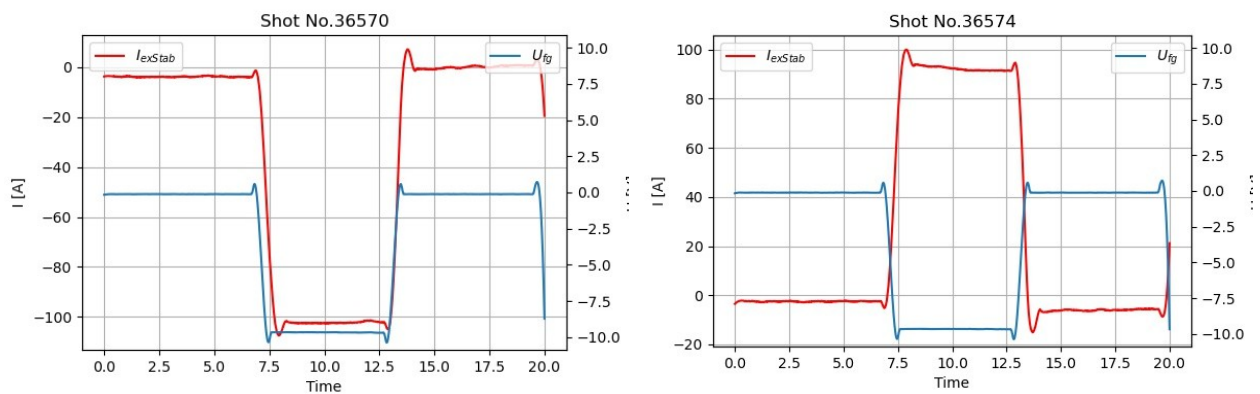
Rozdíl mezi výboji s horizontální a vertikální stabilizací je ve tvaru signálu (průběh proudu byl u obou vinutí stejný, viz obr. 6). Z toho, ale těžko něco usuzovat o vlivu špatného namotání. Zajímavé ale je, že pole by podle těchto signálů mělo být na horní i spodní straně komory stejné, což by za předpokladu, že by proud spodní cívkou vertikální stabilizace na HFS tekl obráceně, být nemělo.

Obr. 6: Vlevo proud horizontální stabilizací u výboje 36570, Vpravo proud vertikální stabilizací u výboje 36574
