Spektra z detektoru Timepix3 s Si senzorem tloušťky 1 mm I

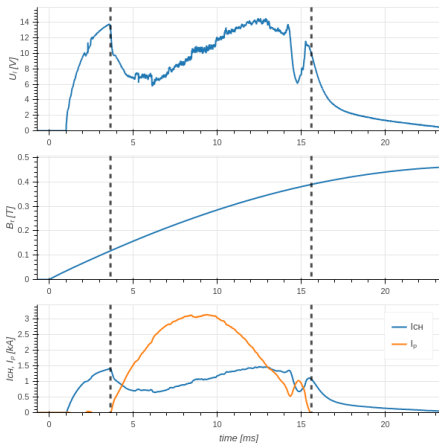
Figure: Discharge #43608 (double breakdown)

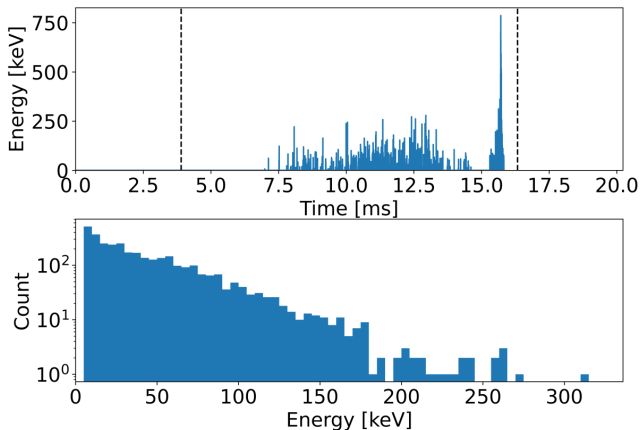
Figure: Detekované energie během výboje (1 bin má šířku 100 ns; nahoře) a spektrum celého výboje (dole)

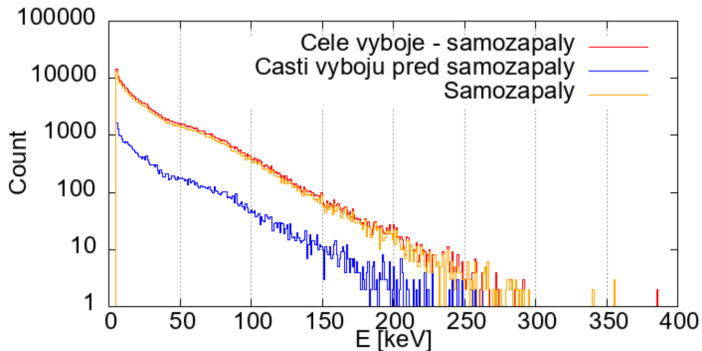
Figure: Souhrnné spektrum všech výbojů, spektrum částí výbojů před "opětovným zapálením" a spektrum částí výbojů při "opětovném zapálení".
